The Fix is In - Canon EOS 5D MkIII light leak solved

LensRentals.com svela come Canon abbia rimediato al light leak che affligge il metering della 5D MkIII in determinate condizioni

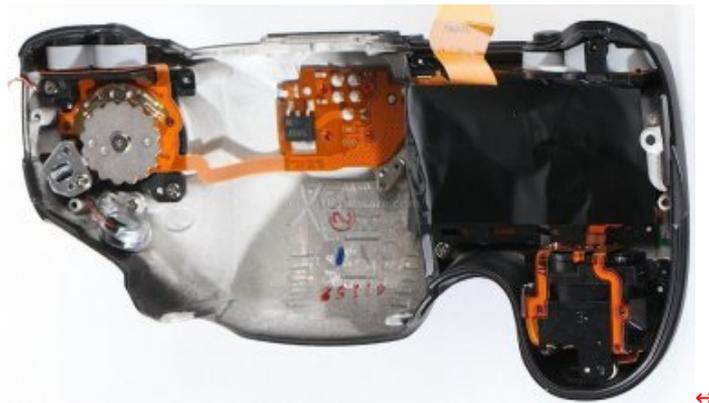
Per chi non lo sapesse, durante le lunghe esposizioni, il sistema di metering della **5D MkIII** può essere influenzato dalla debole luce proveniente dallo schermo LCD monocromatico posto nella parte superiore destra del corpo macchina.

Canon ha riconosciuto il problema e vi ha rimediato proteggendo, attraverso l'uso di nastro isolante nero, il sensore di metering. Full story al link in calce.
