## Asustek e le mainboard con induttanze ossidate

Clamorosa scoperta del sito Semiaccurate, che individua parecchie mainboard prodotte nell'ultimo anno con problema di ossidazione di alcuni componenti

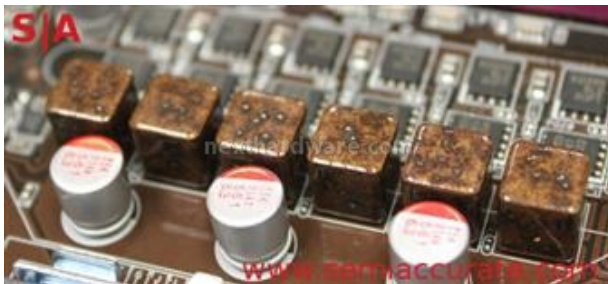
Come potete vedere dalla foto, quei componenti di forma quadrata che stanno di solito intorno al socket dove è alloggiata la cpu, e anche in altre zone della mainboard, sono completamente ossidati.

Questi componenti sono delle induttanze, di solito realizzate in ferrite, ed hanno il compito, in abbinamento ai condensatori, di fare da filtro anti EMI e di eliminare l'andamento oscillatorio della corrente in uscita dai mosfet. Se invece di realizzarle in ferrite, allo scopo di contenere i costi si utilizza del materiale più scadente come potrebbe essere il ferro, quello della foto è il risultato.

Il degrado di questo tipo di componente introduce nel circuito una resistenza in più, che riduce il passaggio di corrente, e produce un surriscaldamento del componente stesso e una riduzione complessiva dell'efficienza della sezione di alimentazione. La maggiore richiesta di potenza dovuta alla scarsa efficienza della sezione di alimentazione, può portare alla morte prematura della mainboard, dell'alimentatore se non è abbastanza sovradimensionato, e della cpu stessa.

L'ossidazione prematura di questo componente potrebbe essere dovuto alla presenza di condensa dovuta a forte umidità presente nel luogo di utilizzo, ma poiché le segnalazioni provenivano da più parti del mondo, e poiché le mainboard arrivavano nelle mani dei loro clienti con evidenti segni di ossidazione, e più probabile che il problema sia sorto in fase di produzione dei componenti stessi, che sono stati in qualche modo contaminati, oppure non sia stato loro permesso di asciugarsi completamente.

I tecnici del sito hanno anche aperto completamente uno di questi componenti ossidati, scoprendo che la corrosione non è soltanto superficiale ma arriva fino al cuore del componente.
